(57) 釜ノ沢(かまのさわ) 鉦山跡一追記

2020年6月

(57) 釜ノ沢(かまのさわ) 鉦山跡

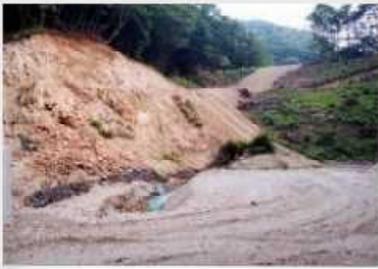
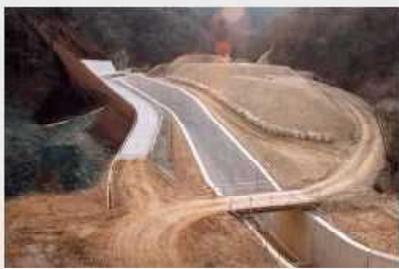
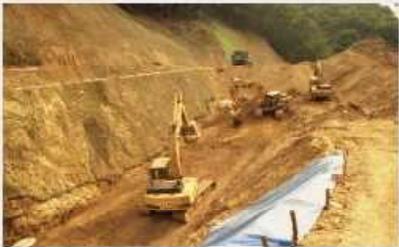
図3 参考文献(2)よりダウンロードして複写添付。図2で示している赤輪の付近を下流側から上流側を見た様子であろう。現地には、長さが100m以上、巾及び高さが数メートルもある大きなコンクリート製U字型水路、及び、それに隣り合っている舗装済み林道が現存している。写真9参照。沢に沿って積み上げ捨てられていた大量のズリが沢の水流によって浸食され、下流に流れ出さないように対策をしたようである。

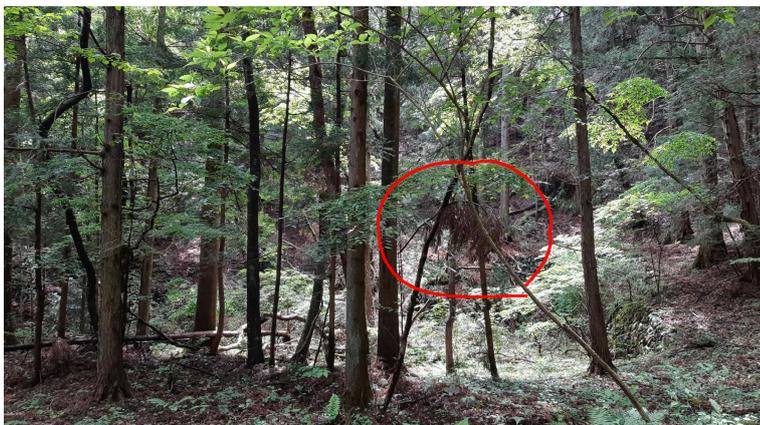
写真2 今回初めて確認した坑口跡。D点から林道をF点に進んで行くと、途中右側の斜面中に黒い穴が見えた。赤輪の所である。

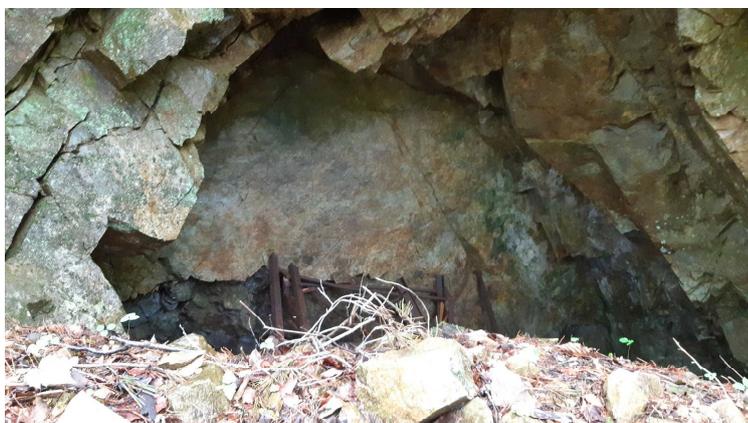
写真3 坑口に近づき、坑口から内部を覗く。入口はほぼ埋まりかけている。

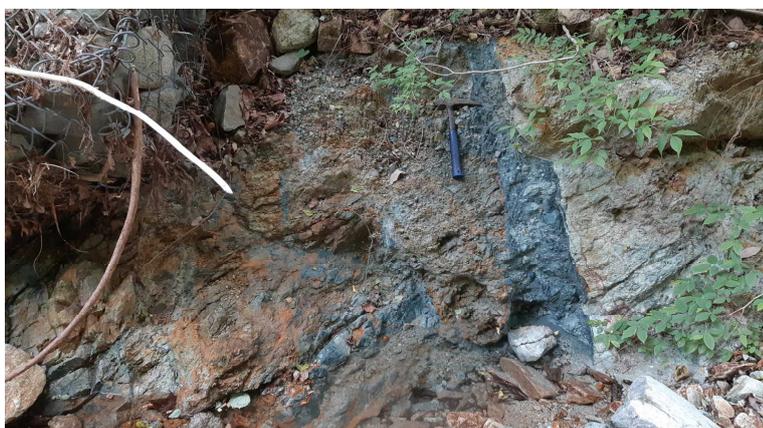
写真4 G点付近の沢で見つけた露頭鉞脈。1m位の幅か。右端の10cm～20cmの幅は少し鉞物リッチである。この当たり一帯に薄いながら露頭鉞脈は沢山ある。観察地には良いところである。坑口跡も幾つかあるので。既報参照。

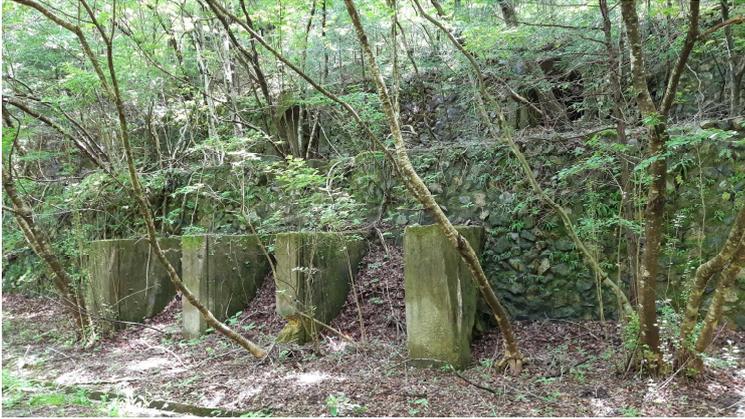
写真5 G点の所である。林道脇にある石垣跡。この石垣を最下段として、山の斜面に沿ってH点付近まで多数の石垣とコンクリート建物跡がある。鉱山施設跡としては一見の価値がある。石垣に向かって左端から容易に登っていきける。

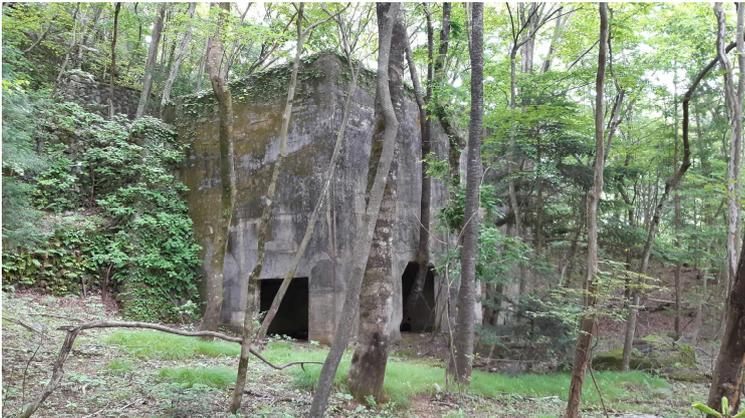
写真6 幾つかあったコンクリート建物跡の1つ。ホッパーのようである。この斜面中にいくつもある。

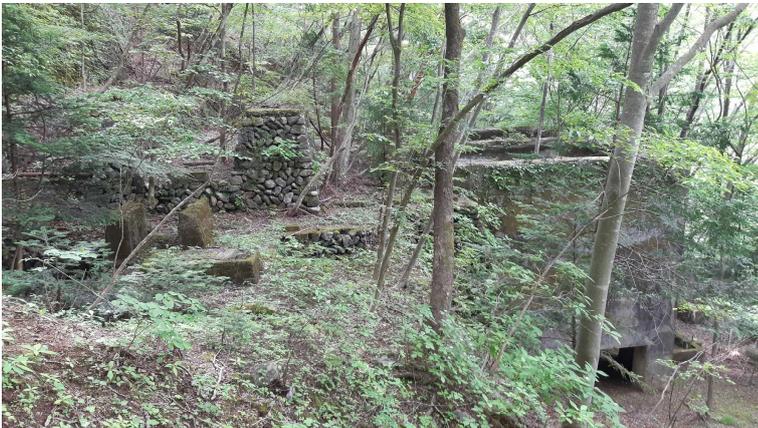
写真7 途中にあった石垣とコンクリートからなる複雑な鉱山施設跡。この当たりの施設跡は「マチュピチュ」を思わせるかも？

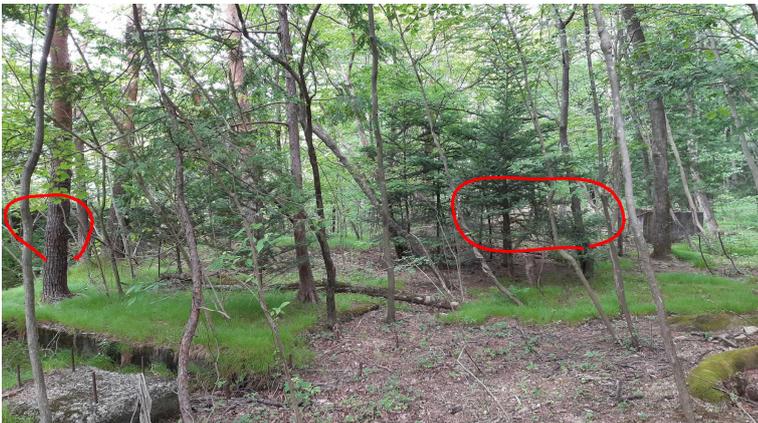
写真8 G点からH点までの山の斜面にほぼ一直線をなして多段の石垣段及びホッパーらしい幾つかのコンクリート製建築物がある。この写真はそれらの最上段である、H点付近。広いプラトーになっている。中央部には複雑なコンクリート基礎跡がある。プラトーの端には明らかなズリの丘がある。前方の赤輪付近。どこから運んできたのであろうか？ 写真の左手にはホッパーらしいコンクリート建物跡、ここで最高位の。左端の赤輪の所。

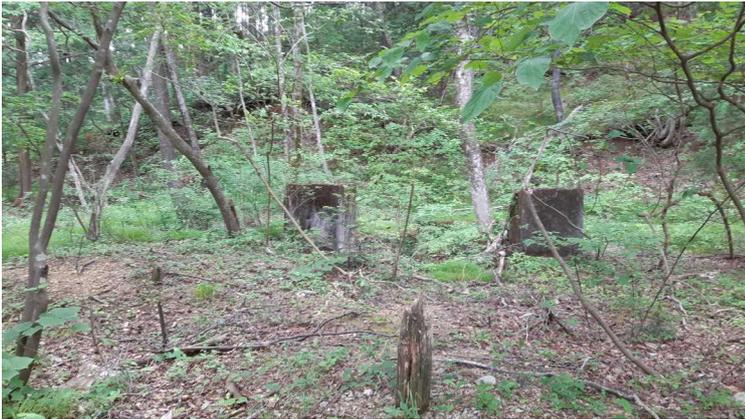
写真9 H点のプラト一部の中心部にあった「奇妙な」コンクリート構造物。中央部に縦穴があったのかも？ 釜ノ沢鉱山の「鉱山図」が手元に無いのが悔やまれる。

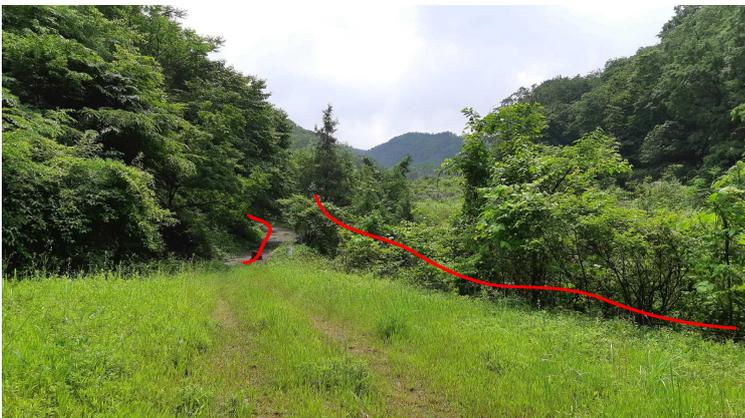
写真11 図2中の赤輪の最下流部から上流方向を見ている。右側の赤線分の下には大きくて長いU字型導水路がある。左側の赤線分は舗装道路。20年も経過し、木立などが鬱蒼と育っているが、図3で示した写真の箇所と判断している。この当たりでじっくりと観察を行えば、良好な銅鉱物を見つけることが出来るかも。

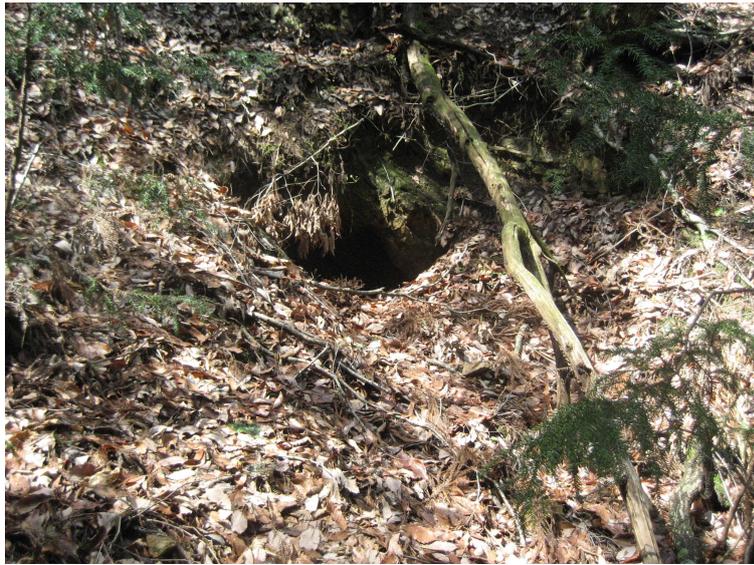
前掲の鉤山跡の坑口の1つ。

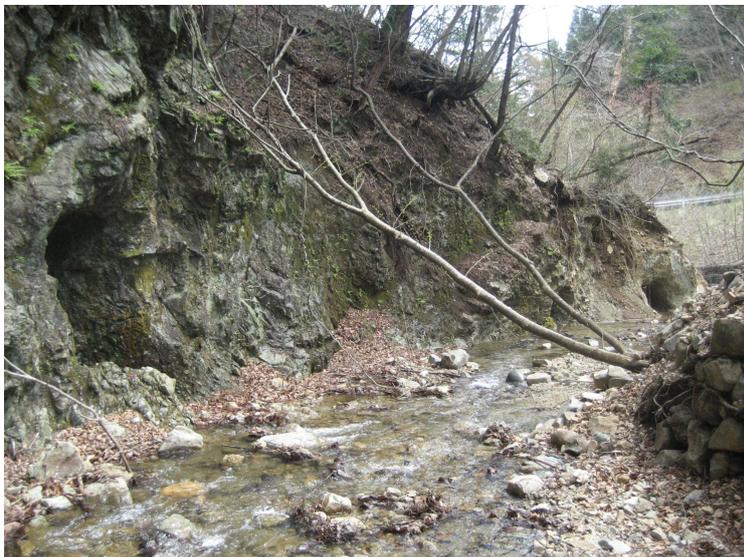
地形図中の真ん中の赤丸付近の坑口。の流に沿って3つほど見える。

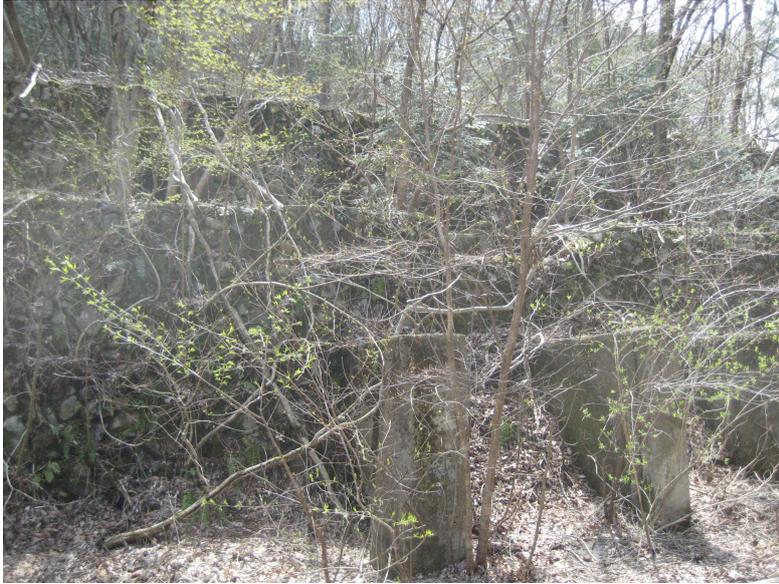
地形図中の下の赤丸付近の鉱山施設跡。林道の脇にある。
