(52) 栃木県玉生の万珠 (まんじゅ) 鉱山跡一追記 ここも10年ぶりに再訪した。現状の確認とGPSのガーミンによる経路ログの取得を目的とした。

2021年4月

(52) 万珠 (まんじゅ) 鉱山跡

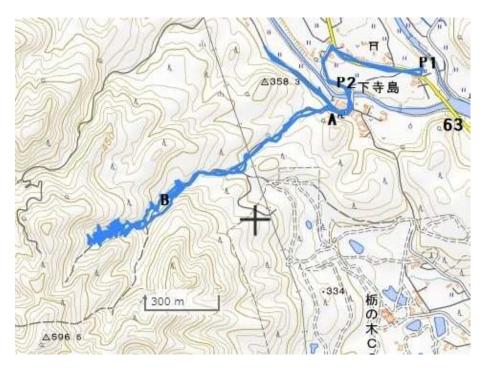
図1 玉生から63号線を北上して来る。お寺付近のA点近傍は車の駐車は無理である。63号線脇のP1には「落合橋パーキング」があり、トイレも完備している。また、橋のたもとのP2には狭い河川敷があり、数台ならば駐車ができよう。車はP1に駐車することを勧める。A点付近のお寺の 墓地の所から、林道に入り、西行していく。B点に坑口跡がある。左下の三角点-B点-A点を後掲の鉱山図(後掲の図3)と対比することで、B点の坑口跡を「通洞坑」と推断した。

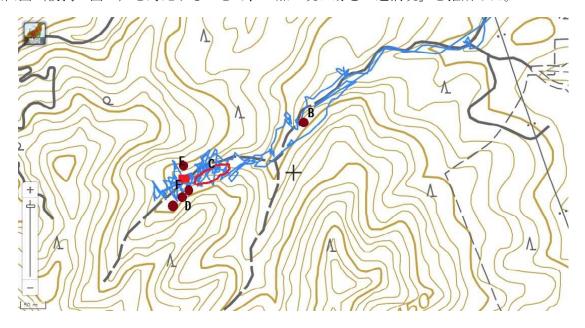
図2 図1の部分拡大図。B点の沢の右岸、沢水準に坑口跡がある。これを「通洞坑」と推断した。そこから沢を登り上がり、分岐している沢の右側に進んで行く。C点が沢の右岸にあるプラトー。E点が入口両側に石垣組がある潰れた坑口跡。F点の赤色四角はコンクリートアンカー跡。D点は3連の坑口跡。真ん中の坑口跡の上部は露天掘りの深い溝となっている。この付近に就いては参考文献 (1)の鉱山図(後掲の図3)中には何の記載もない。この鉱山図が書かれた後になって開発された 場所であろうと推断した。

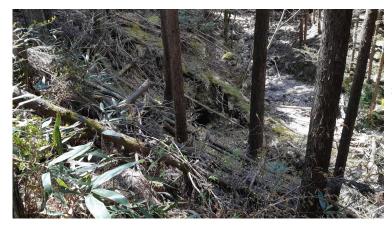
写真3 林道を登ってきた。B点付近である。右下が沢。赤輪で囲んだ黒い所に坑口跡。

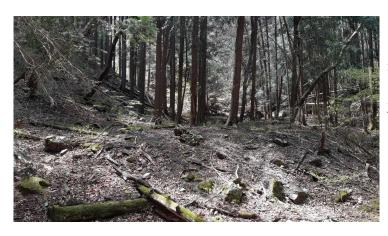
写真7 C点付近のプラトー。沢の右岸にある。この写真は下流側から上流側を見ている。前方の林の先の明るい所の左側には3連の坑口跡、前方右側にはコンクリートアンカー跡と坑口跡がある。

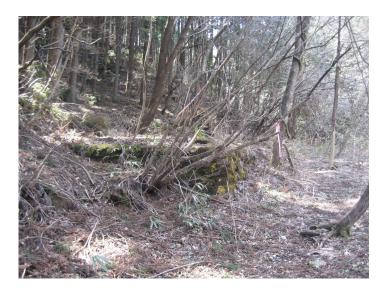
南万珠への途中の林道左側にあった石垣 積の平坦地。鉱山施設の何かがあったの であろうか?

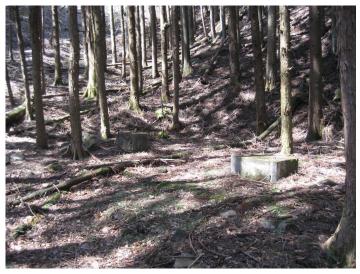
地形図中の赤丸の当り。鉱山施設らしい ものが点々としている。

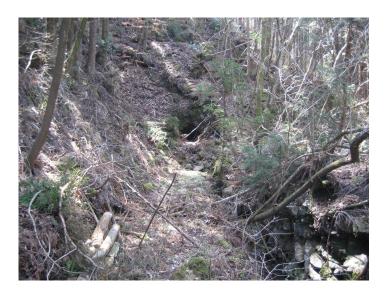
写真の中央の黒い部分が坑口跡。坑口から手前まで、地面が彫り込まれている。

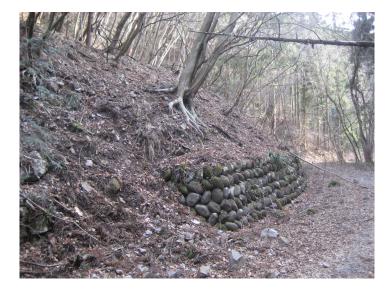
途中の林道左側にあった石垣積。右側 は沢である。この石垣の左上方には、 次の写真で示している坑口がある。

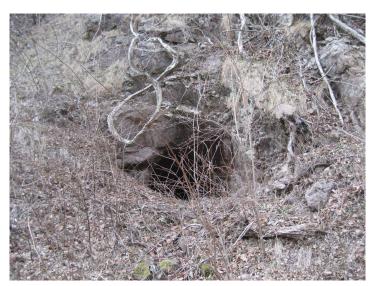
林道を更に数百m進んでいくと、右側に坑口がある。
