(61) 小百(おびやく) 鉱山跡一追探査

(61) 小百(おびやく) 鉦山跡

栃木県日光市小百地区にある。参考文献(1)によれば、「・・・木戸ヶ沢鉦山の西南延長に当たる。・・・」 主要鉦石は木戸ヶ沢鉦山と同じようであり、黄銅鉦、黄鉄鉦を含む含金石英脈、閃亜鉛鉦、方鉛鉦。

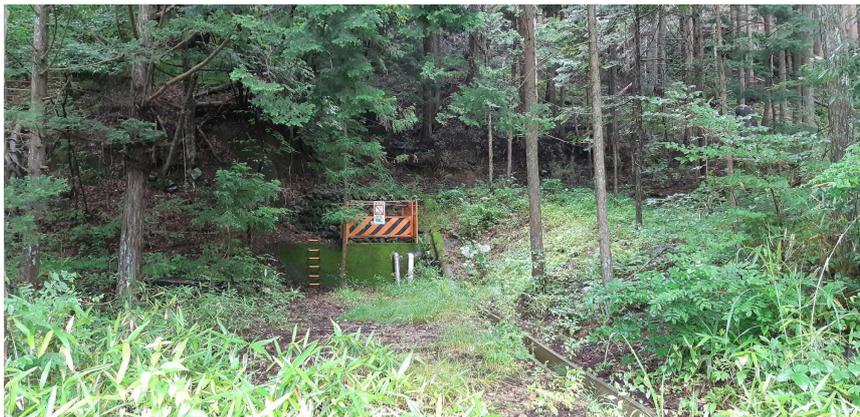
番号 2-1 主林道から東方を見る。林道水準で、コンクリート擁壁その他で、坑口跡は確りと遮蔽管理されている。他の坑口跡との配置関係から、これは「通道坑」と著者は判断したが。

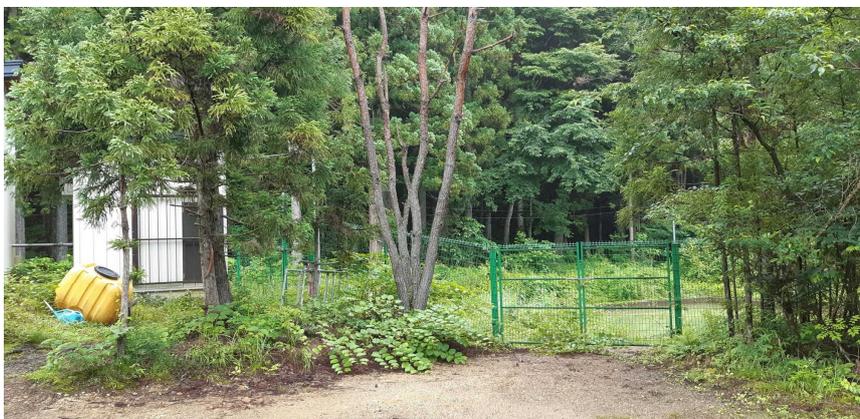
番号 3 番号 2 のゲートの左側から入っていく。前方は進入禁止の管理区画となっており、薄青緑色のプールが幾つかある。沈殿池か。坑口跡からの漏水を管理処理している施設と思われる。水の色からすると銅イオンが多いのかも。

この池は Google Earth でしっかりと確認できる。

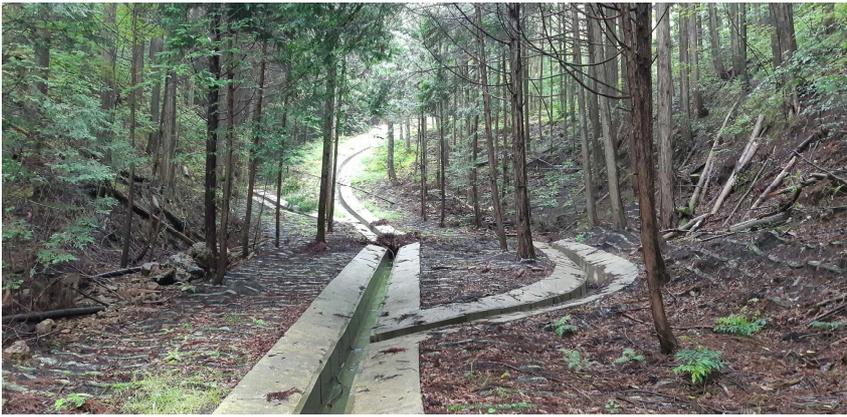
番号5 林道を進んで行くと、9年前にはなかった「新排水路」に出会った。なぜ?? この上流にはいくつもの坑口がある。未だに漏水の管理を行わなければならないことを示していると思われる。

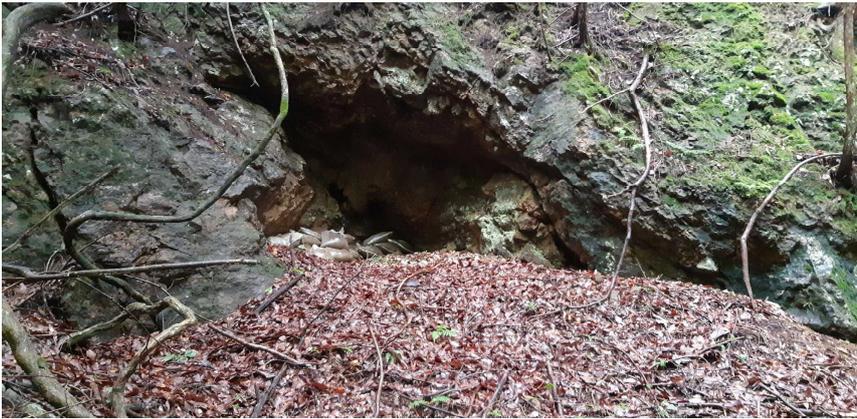
番号6-1 坑口跡の1つ。土嚢を積み上げて確りと閉塞している。

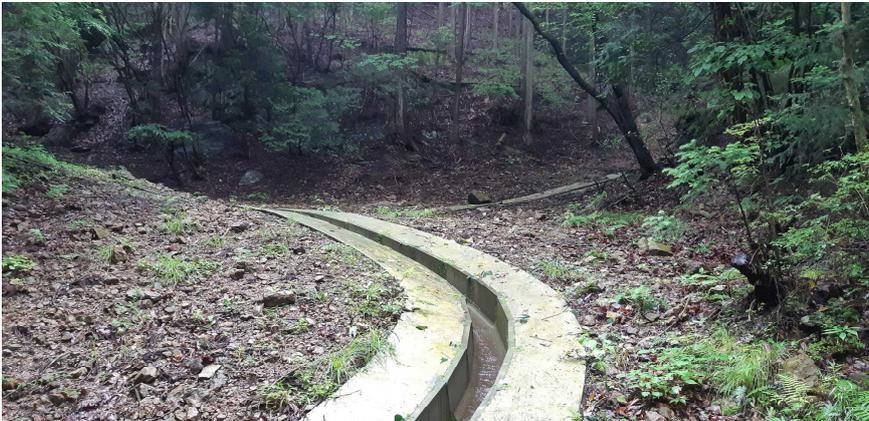
番号6-2 新排水路脇に草木が殆ど伸びていない、と言うことは、定期的に除草をしているのかも知れない。山道は数年も手を入れなければ雑草・灌木だらけとなる。

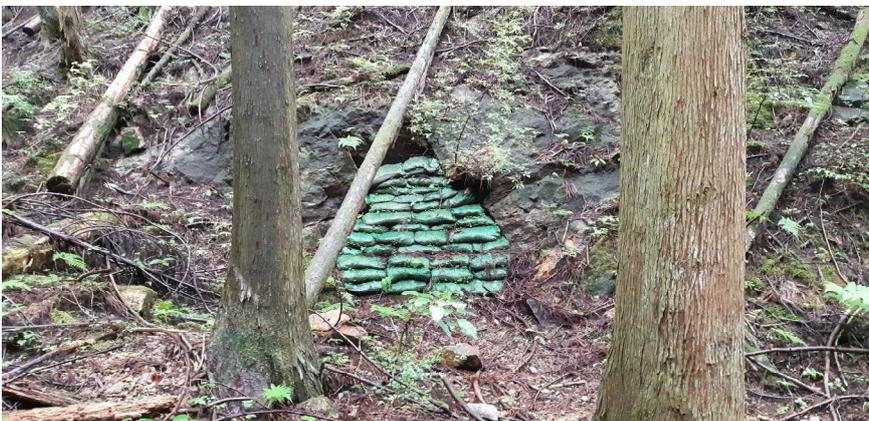
番号7 坑口跡の1つ。これも土嚢で確りと閉塞されている。

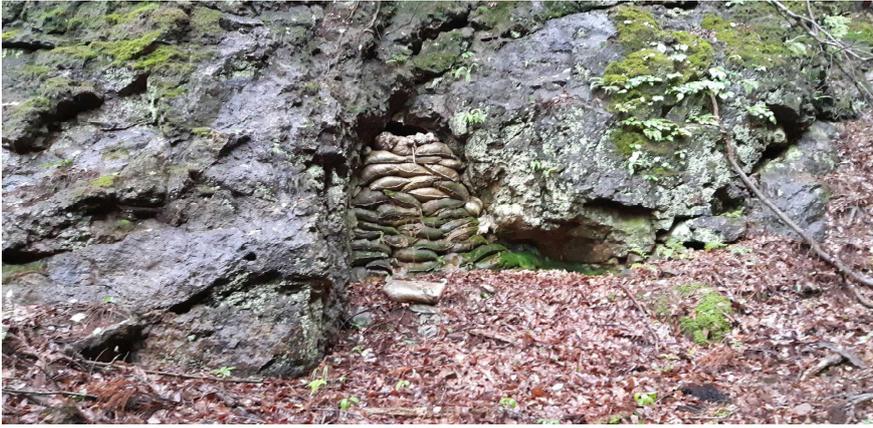
番号8 これも坑口跡の1つ。
これも土嚢で確りと閉塞されている。

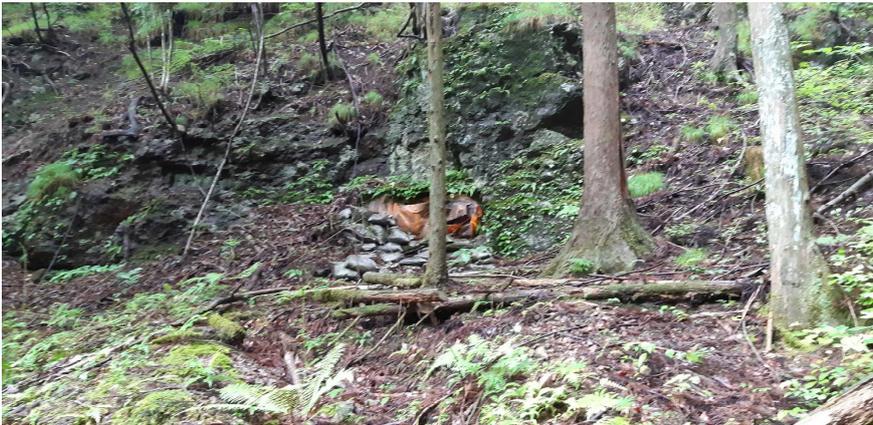
番号9 これも坑口跡の1つ。
これも土嚢で確りと閉塞されている。
以上の坑口跡は9年前に確認済みである。

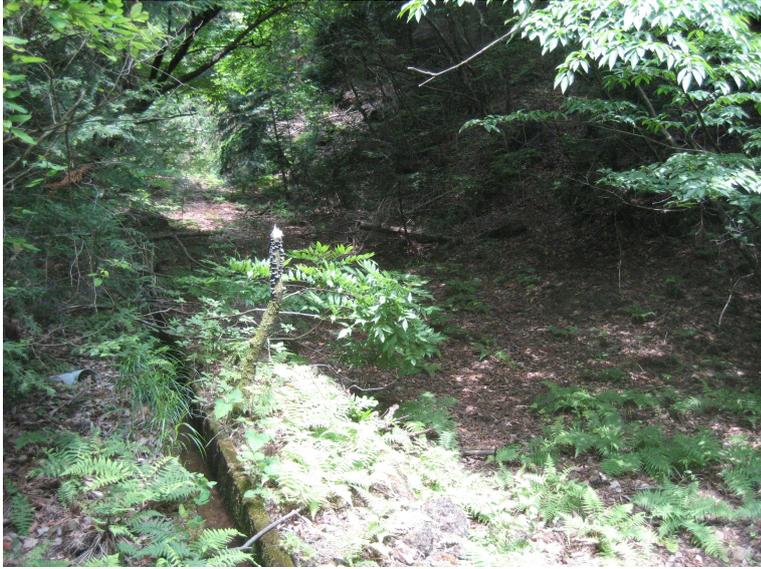
写真 2

分岐林道を登り詰めた場所。左側上下に、排水溝が伸びている。右側上方に大きな岩盤がある。

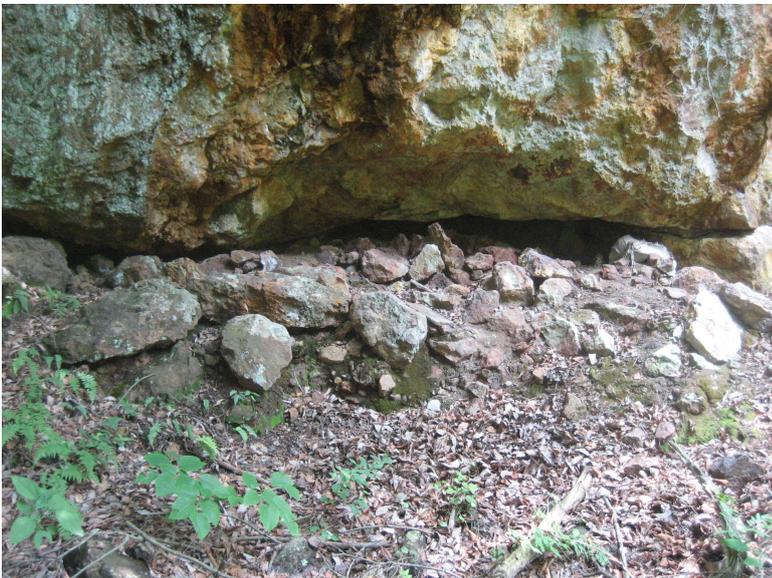
写真 3

その岩盤の 1 箇所の様子。閉塞された坑口跡のようである。

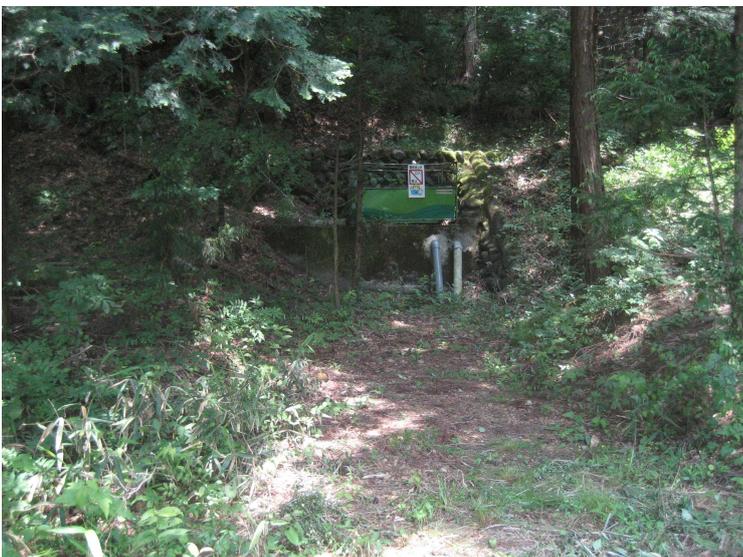
写真 4

本線林道脇の鉱山施設。閉塞した坑口のようである。構内からの鉱山水を引き出していた。パイプをたどっていくと、後述の処理施設に行ける。

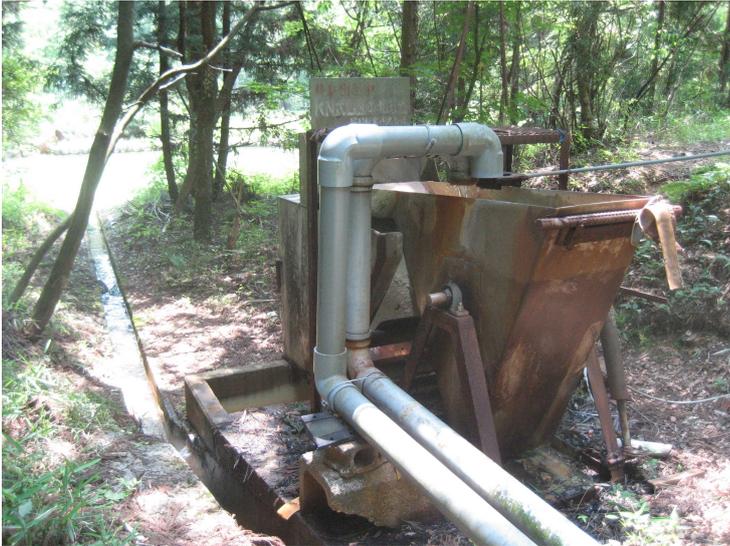
写真5

前述のパイプの行き着いた先。沈殿装置のようである。先の方に、幾つかの沈殿池がある。このあたり一体の原っぱが、鉱山施設跡のようである。鉱石を採集することができる。
